Renaturierung und erhöhter Schutz der Emsquelle

von Jürgen Wächter und Peter Rütter

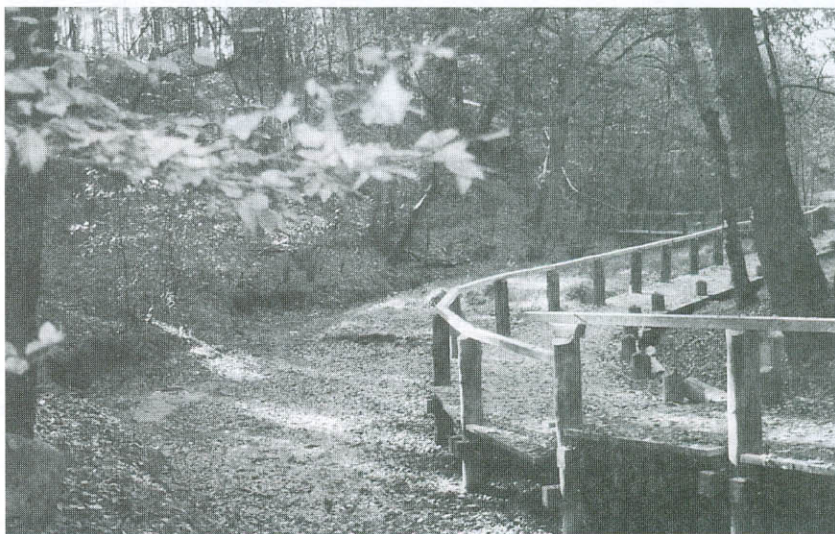
Umfangreiche Sanierungsmaßnahmen zum Schutz der Emsquelle wurden im Laufe des Jahres 1995 durchgeführt. Zur Lenkung der Besucher in diesem empfindlichen Gebiet baute man einen Bohlenweg mit erhöhter Plattform durch den Quellbereich.

Wasser der Drainageleitungen einmal zusammengeführt worden war. Um auch weiterhin ein Besichtigen der Quelle zu ermöglichen, wurden ein Bohlenweg und eine kleine Besucherplattform angelegt, von der aus die gesamte Quelle eingesehen werden kann.

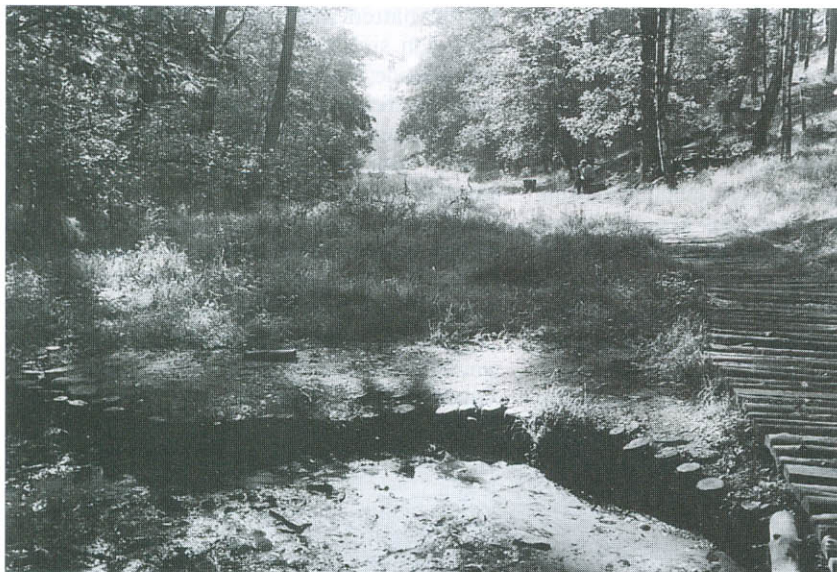
Ein sogenannter Quelltopf, im Rahmen von Schutzmaßnahmen zur Sicherung der Emsquelle 1976 geschaffen, sollte den Austritt der Ems sichtbar machen. Er wurde 1995 im Rahmen der Sanierungsmaßnahmen beseitigt.

Die Fassungsreste, der Faulschlamm und das Kieselrot wurden vollständig abgegraben. Dabei stellte sich heraus, daß unter den sichtbaren Ablagerungen umfangreiche Mengen an Holz, Steinen, Kies, Drahtverbau und Drainagesträngen verborgen waren. Letztere führten das Wasser zum scheinbaren Quellaustritt ab. Als alles entfernt war, zeigte sich aber, daß zahlreiche Quellen an verschiedenen Stellen des Talgrundes austraten und gemeinsam den Quellbach bildeten. Das, was seit langem für die Quelle gehalten wurde, war in Wirklichkeit nur der Punkt, an dem das
